STUDII PRIVIND COMPORTAMENTUL BARAJULUI TARACLIA PRIN MĂSURĂTORI TERESTRE COMBINATE

Dumitru BOTNARU¹,
Eugeniu ȚÎGANU²

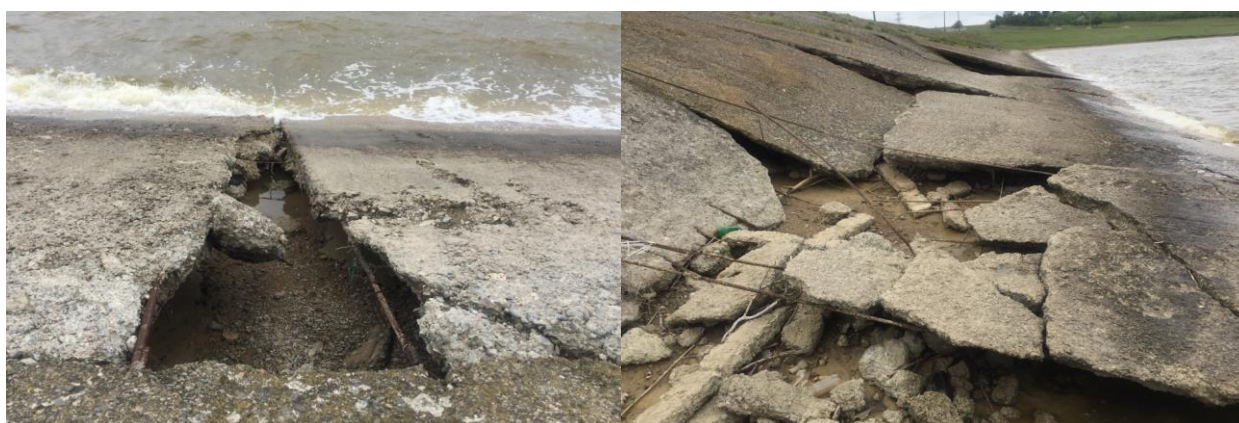
Figura 2. Modul de afectare a dalelor din beton armat.

Starea relativ pronunțat afectată a unor sectoare din baraj se exprimă prin deteriorarea dalelor (plăci) din beton armat pe unele sectoare din partea interioară a lacului (figura 2), crearea unor fisuri pronunțate, care prin pătrunderea apei (bătaia valurilor) erodează partea structurală a barajului construit din pământ, consolidat la suprafață cu dale de beton pe suprafața taluzului umed (partea amonte). Acest lucru a sporit în ultima perioadă și prin fenomenul ciclic de îngheț-dezghet, fenomen bine pronunțat în RM [4]. Înghețurile provoacă daune considerabile asupra materialelor solide prin lipsa de evacuare a apelor și a procesului repetabil (ciclic).

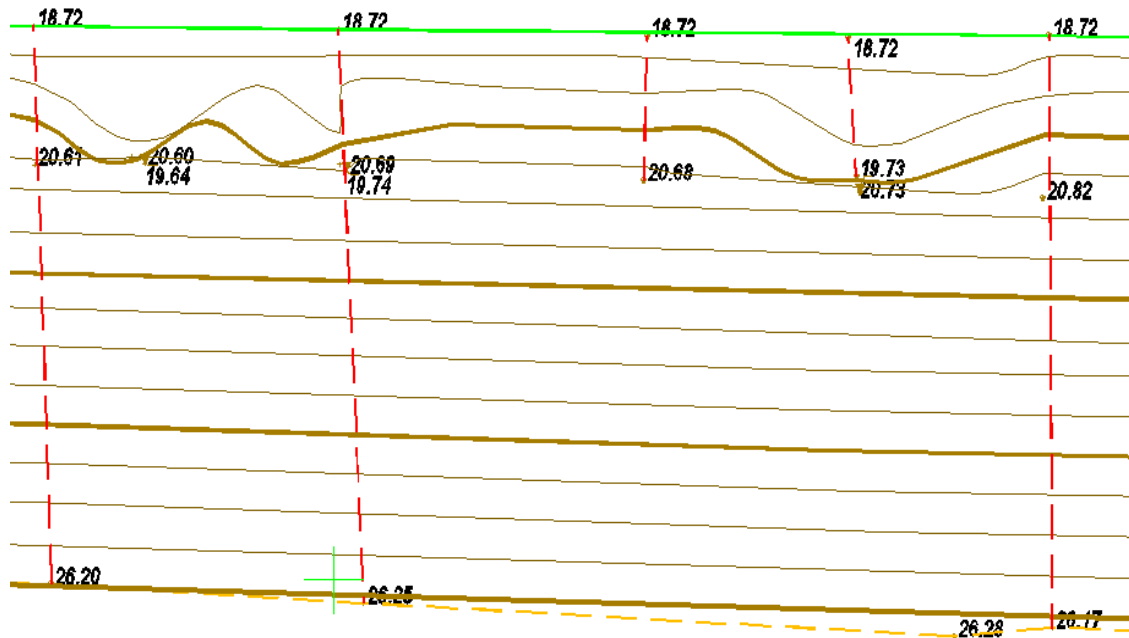
Figura 3. Ridicarea topografică cu indicarea zonelor distruse

În urma reprezentării măsurătorilor și a interpretării lor se observă că integritatea taluzului amonte este afectată, prin distrugerea substanțială a unor dale din beton armat, inclusiv și părți portante din pământ. Analiza rezultatelor grafice prin suprapunerea straturilor tematice (maturatorilor topo-geodezice), inclusiv ortofoto realizat în anul 2007 și ortofoto din 2016 (figura 4) se observă că primele fisuri ce s-au dezvoltat substanțial pe perioada timpului au început în locurile unde au crescut copaci, afectând integritatea prin puterea rădăcinilor.

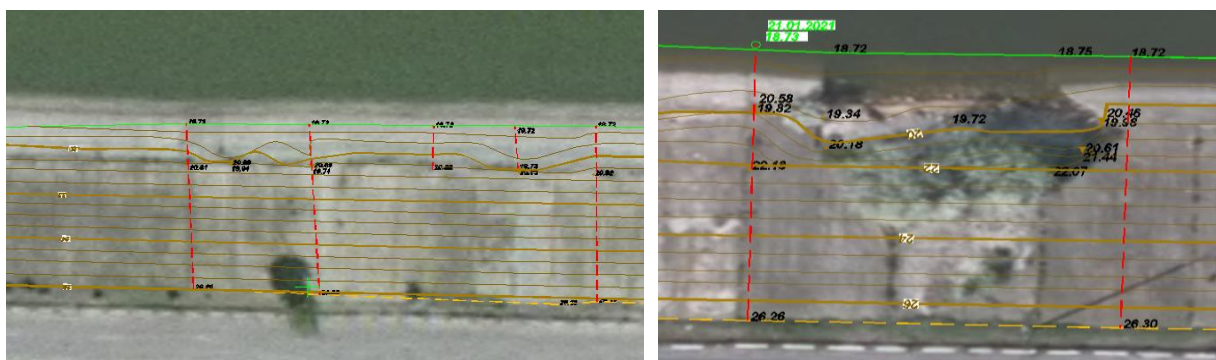
Figura 4. Ridicarea topografică suprapusă pe ortofotoplanele 2007, 2016 cu indicarea zonelor distruse.

În multe locuri s-au depistat neformalități ale taluzului, ceea ce ne demonstrează despre golurile formate sub plăci și ca consecință, așezarea neuniformă a plăcilor. Rosturile în mai multe locuri sunt distruse, iar prin creșterea plantelor (arbuști, tufari) valoarea deformațiilor și a deplasărilor cresc (adâncimea golurilor, săgetă are dimensiuni de circa 1m). De asemenea în multiple locuri este descoperită armătura, care este în proces de coroziune. Nisipul compactat de sub plăcile deformate este spălat iar diametrul unor goluri ajunge pînă la 10-15m.
