REABILITAREA FAȚADELOR CLĂDIRILOR ISTORICE DIN OR. CHIȘINĂU CU PIATRĂ DE CALCAR

Monumentul istoric analizat este *Vila urbană a lui A. V. Mimi* de pe strada București nr. 106A, colț cu strada S. Lazo.

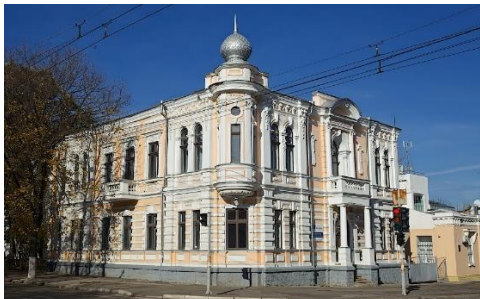
Clădirea a fost supusă mai multor restaurări de-a lungul anilor, ultima restaurare fiind de tip "curățare". În prezent, starea fațadei este mai puțin satisfăcătoare, așa cum se arată în figura 2. Pentru restaurarea fațadei ar trebui să se folosească metoda de restaurare prin reconstrucție, cu elemente arhitecturale realizate din piatră naturală, respectiv calcar.

Fig. 2. Fațada monumentului istoric de pe strada București 106A colț cu strada S. Lazo, Chișinău, Republica Moldova, 2021

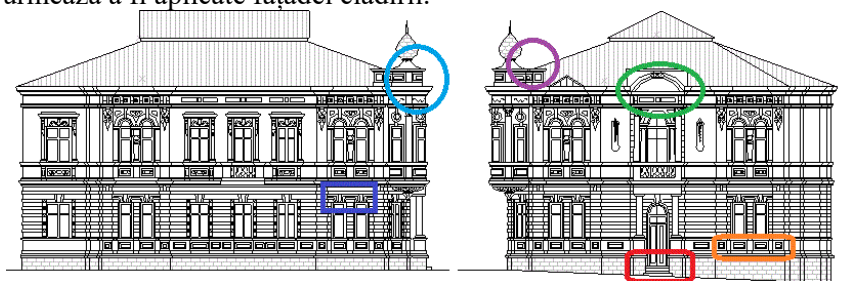
Fig. 5. Schiță a modificărilor care ar trebui să fie făcute în restaurarea fațadei

În urma analizei complete a fațadei clădirii istorice de pe strada București nr. 106A, s-a decis respectarea aspectului arhitectural prin aplicarea elementelor decorative din calcar și tencuirea pereților cu tencuială decorativă pe bază de calcar. Figura 5 prezintă modificările ce urmează a fi aplicate fațadei clădirii.
