# EVALUAREA TEHNICĂ A CLĂDIRILOR DIN CENTRU ISTORIC AL MUNICIPIULUI CHIȘINĂU

***Rezumat.** Evaluarea tehnică în construcții se efectuează prin studii, cercetări, încercări și evaluări ale situației existente, calcule și verificări pentru asigurarea unui nivel minim de calitate, prevăzut de Legea privind calitatea în construcții. Prezentul articol are drept scop de a analiza obiectele istorico-culturale, de a face comparație între cum reprezentau acestea mulți ani în urmă și care este starea lor actuală, de a obține unele cunoștințe privind inspectarea și expertiza tehnică a clădirilor istorice.*

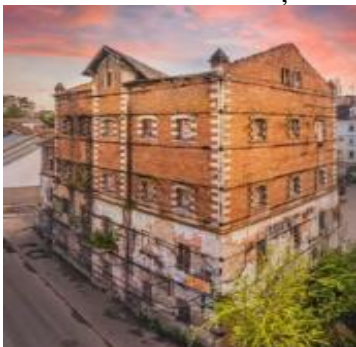
**Figura 4.** Moara Roșie - Clădirea fostei mori de aburi  
Sursa: elaborat de autor

| Element | Descrierea degradărilor | Poze |
|---|---|--|
| Fundații | Au fost observate tasări, fisuri, crăpături și piatră dezgolită. Deformarea definitivă a pietrei, decojirea și fărâmițarea finisajului. | |
| Pereți | Au fost depistate fisuri, ciobiri, deformări, deteriorări ale structurii pereților, de asemenea urme de igrasie și mucegai provocate de umiditate | |
| Acoperiș | Prezența golurilor și discontinuitatea învelitorii, defecțiuni ale sistemului de evacuare a apelor pluviale. | |
| Uși și ferestre | Ferestrele nu s-au păstrat, fiindu-le atașate gratii din metal și fiind zidite cu piatră în interior. Aspectul vizual este dezastruos, carcasa de lemn nu mai este vizibilă la fiecare fereastră. | |

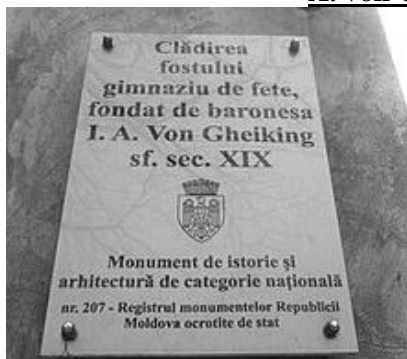
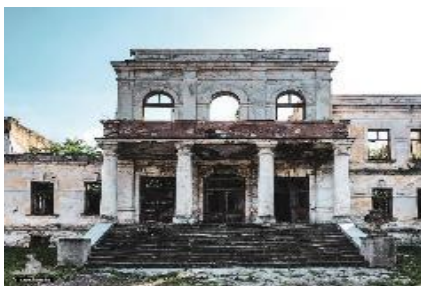
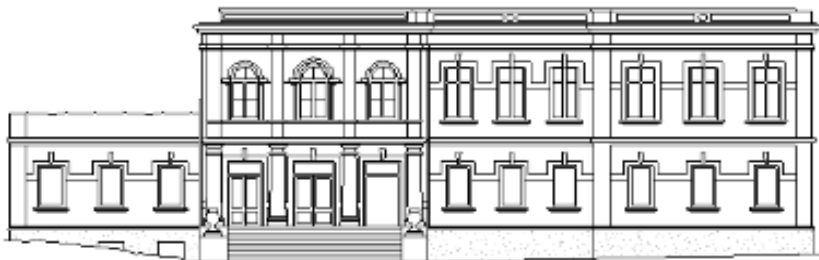
**Figura 5.** Clădirea fostului gimnaziu pentru fete fondat de baroneasa A. von Gheiking

În momentul de față, accesul e teritoriul obiectului evaluat este restricționat, deoarece starea este extrem de avansată și poate prezenta pericol pentru trecători.

| Elementul | Descrierea degradărilor | Poze |
|---|---|---|
| Fundații | Dezintegrarea și deformațiile excesive ale fundațiilor. Este vizibilă distrugerea activă a fundațiilor fiind observate fisuri mari, piatră dezgolită și crăpături destul de adânci. | |
| Pereți | Majoritatea pereților au pierdut fie parțial, fie total stratul de finisare, fiind observate întregi sectoare de fisuri, crăpături și piatră dezgolită. În urma zidăriei crăpate pe perimetrul întregii construcții, se atestă o dezagregare a zidurilor. | |
| Planșee | Sunt vizibile sectoare întregi cu goluri în planșeu sau unde au rămas doar grinzile, dar și ele într-o stare extrem de deplorabilă. | |
| Acoperiș | Acoperișul construcției lipsește în măsură de 85-90%. | |
| Uși și ferestre | Starea ferestrelor este deplorabilă, fiind vizibile doar tocul și rama lor, iar în unele cazuri a rămas doar o parte a golurilor prevăzute pentru ferestre. Ușile sunt în proces de putrefacție. | |

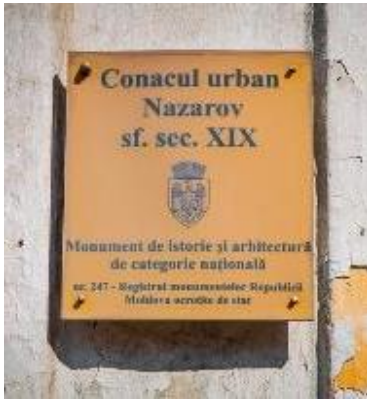
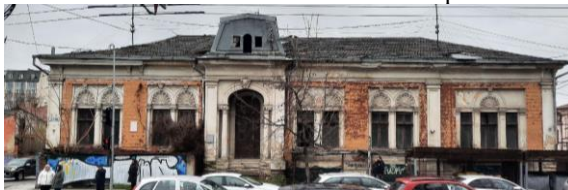
**Figura 6.** Conacul urban Nazarov sf. sec. XIX

| Elementul | Descrierea degradărilor | Poze |
|---|---|--|
| Fundații | Au fost observate tasări, fisuri, crăpături și piatră dezgolită. | |
| Pereți | Au fost depistate fisuri, ciobiri, deformări, deteriorări ale structurii pereților, de asemenea urme de igrasie și mucegai provocate de umiditate | |
| Acoperiș | Prezența golurilor și discontinuitatea învelitorii, defecțiuni ale sistemului de evacuare a apelor pluviale. | |
| Uși și ferestre | Ferestrele nu s-au păstrat, fiindu-le atașate gratii din metal și fiind crăpate ochiurile. | |

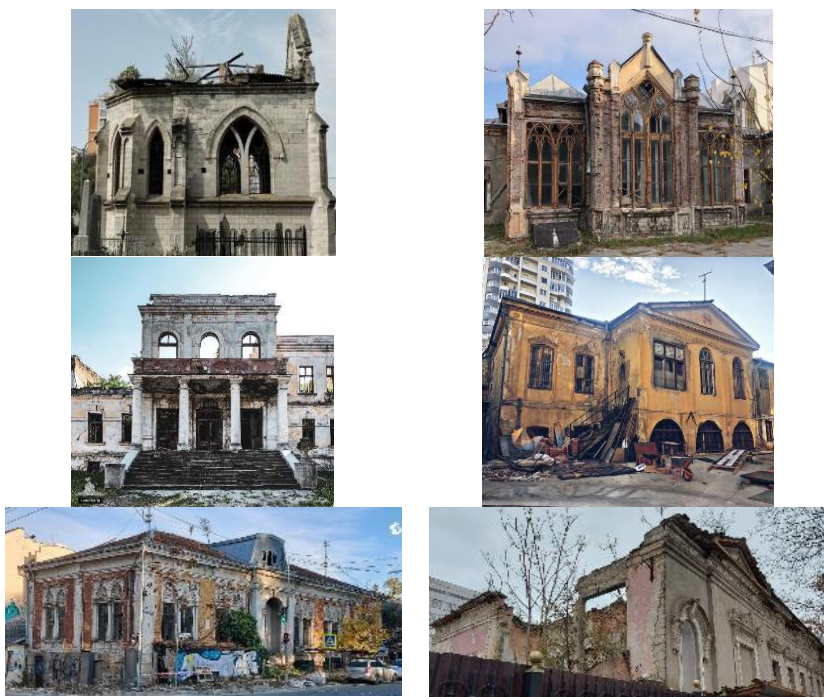
**Figura 7.** Cele mai dezastruoase clădiri din centru istoric  
Sursa:elaborat de autor

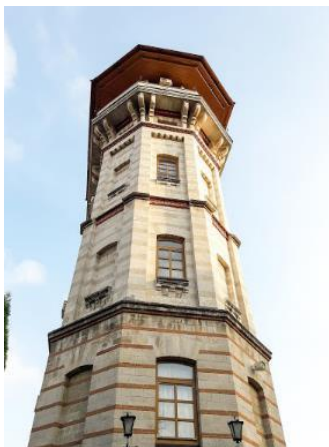
**Figura 5.** Turnul de apă,  
sediul muzeului or.  
Chișinău

Starea tehnică a Turnului de Apă din mun. Chișinău este satisfăcătoare și nu necesită intervenții urgente. În timpul inspecției nu au fost observate deteriorări ale structurilor care pot conduce la scăderea capacității portante și a stabilității clădirii, prăbușirii elementelor sau careva perturbații grave a funcționării normale a echipamentului și instalațiilor. [6]

| Elementul | Descrierea degradărilor | Recomandări | Imagini |
|---|---|--|---|
| Fundații | Se atestă eroiza pietrelor de calcar. | Consultarea unui inginer constructor în vederea ameliorării situației fundațiilor. Inspecții anuale ale fundației. | |
| Pereți | Fisuri și crăpături ale pereților, de asemenea, lipsa în unele sectoare a materialului de finisare. | Consultarea unui inginer constructor pentru tratarea fisurilor și crăpăturilor. Aplicarea materialului de finisare în zonele necesare. | |

| Scara | A fost observată o treaptă avariată. | Reparația treptei avariate și inspecții ulterioare la necesitate. | |
| Balcon | Fisuri și bășici ale materialului de finisare. | Curățarea suprafețelor unde sunt prezente bășicile în materialul de finisare, consolidarea și tratarea fisurilor apoi aplicarea materialului de finisaj. | |
