ANALIZA MULTIASPECTUALĂ A UNOR MONUMENTE
ALE PATRIMONIULUI CULTURAL NAȚIONAL IMOBIL DIN
IAȘI, ROMÂNIA

This article discusses the multi-aspect analysis of the cultural heritage built in the city of Iasi, Romania. It is no coincidence that the cultural and historical monuments of the neighboring country were selected for a more detailed analysis. This is due to the common history and the common cultural history. In most cases, the Republic of Moldova borrows the positive experience of the aspects related to the legislation in the field, of the institutions and bodies dealing with the protection of the Romanian cultural heritage, establishing and cataloging the objects that are part of the built cultural heritage. This article is the first in a series of articles, whose theme is the analysis of cultural historical monuments with their own history, architecture and monumental importance in the neighboring country, Romania.

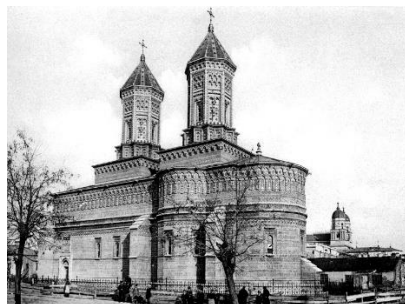
Fig. 2. Mănăstirea „Sfinții Trei Ierarhi”, Iași

Arhitectura: Planul și volumetria bisericii sunt cele moldovenești specifice secolului al XVI-lea: forma suplă a construcției, prezența celor trei abside laterale în formă de cruce, arcele de boltă suprapuse de la baza turlelor octogonale și tamburul turlei în formă de stea în șaisprezece colțuri, simbol al coroanei voievodale, așezat pe o bază pătrată.

Unicitatea edificiului este dată de exteriorul sculptat ca o minunată dantelă în piatră. Decorațiunile sunt organizate pe 30 de benzi orizontale diferite: nișe, colonete rusești, mici porticuri orientale cu arcade în

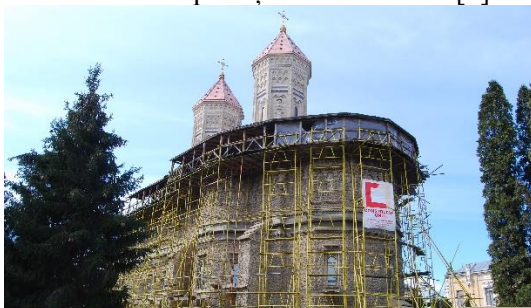
Fig. 3. Reabilitarea Mănăstirii „Sfinții Trei Ierarhi”, Iași

Începute în 1995, lucrările de restaurare ale exteriorului bisericii „Sfinții Trei Ierarhi” s-au încheiat la finele anului 2012. Ele au durat atât de mult pentru că a fost vorba de o restaurare laborioasă, complexă și importantă. Cea mai mare pondere a lucrărilor a constat în oferirea unei siguranțe pereților și structurii zidăriei. Pereții, fiind erodați și având fisuri mari, s-au făcut găuri transversale de-a lungul fiecăruia pentru a se realiza armături și injectări de beton. Au mai fost lucrări de integrare, acolo unde bucăți de piatră lipseau, completări, operațiuni chimice de curățare a pietrei, gomaj, încheind cu așa-numita hidrofobizare, care protejează ulterior piatra de intemperii (ploi, zăpezi etc.) [11]

Lucrările de restaurare au adus bisericii și anexelor o serie de modificări importante, dar care nu au afectat concepția arhitecturală inițială și cu atât mai puțin decorațiunile în piatră ale fațadelor.

Reconstrucții și restaurări: Lucrările de restaurare au fost efectuate în anii 1882 – 1887, ceea ce ține de arhitectură și până spre 1898-pictură (pictura originală a fost refăcută complet, aducându-se elemente noi) și reamenajarea interiorului. Aceste lucrări de restaurare au fost efectuate sub conducerea arhitectului André Lecomte de Noüy. Iconostasul a fost schimbat în aceeași perioadă cu unul sculptat în marmură de Carrara și decorat cu mozaicuri și emailuri, iar sub comanda arhitectului francez turnul-clopotniță a fost demolat [7].

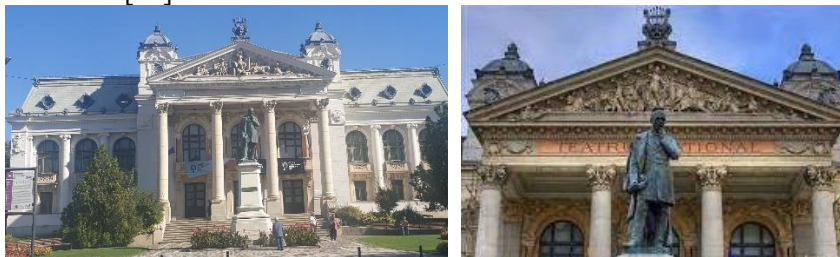
Fig. 5. Teatrul Național „Vasile Alecsandri” din Iași

Arhitectura: Monumentul arhitectural adăpostește adevărate comori. Pentru a marca intrarea principală în clădirea teatrului, arhitecții au recurs la un portic clasic, format din patru coloane de ordin compozit. Frontonul, care constituie podoaba exterioară cea mai atrăgătoare a clădirii, înfățișează o scenă mitologică, ale cărei personaje și animale sunt reprezentate în plină mișcare. Somptuoasa fațadă a monumentului este împodobită cu balcoane, sculpturi în altorelief și coloane ionice angajate.[20]

Reconstrucții și restaurări: La nici un an de la deschiderea oficială, s-a suspendat activitatea teatrului din cauza lucrărilor necesare, în urma avariilor produse de tasări ale terenului de fundare, evidențiate prin fisuri și crăpături ale elementelor structurale ale construcției.

2. În 1969 s-au semnalat, din nou, fisuri și tasări vizibile în zona de vest a sălii de spectacol, din cauza umezirii loessului care constituie stratul de fundare, precum și a existenței unor pivnițe și beciuri sub fundațiile clădirii.

4. În perioada 1973 – 1974 s-au executat, prin electro-silicizare, lucrări de consolidare a terenului de fundare, lucrări care au stopat tasările, dar au provocat o puternică salinizare a pereților, până la înălțimi apreciabile, cu influențe negative în ceea ce privește integritatea materialelor de construcție. În aceeași perioadă s-au executat și lucrări de consolidare a edificiului, din punct de vedere structural.

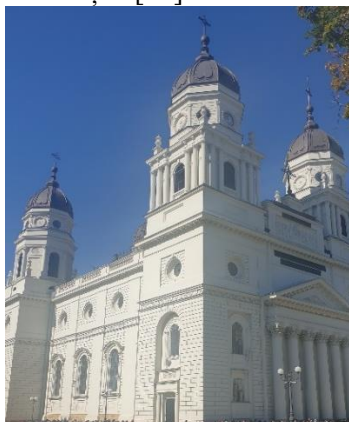
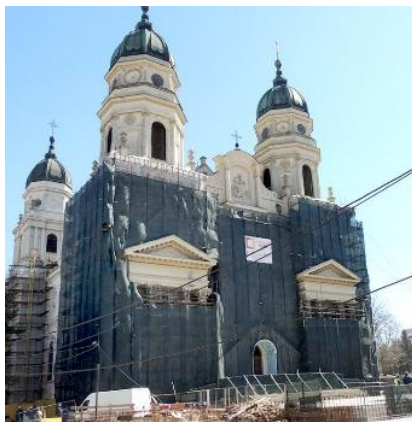
Fig. 6. Catedrala Mitropolitană a Moldovei și Bucovinei din Iași

Arhitectura: Catedrala ieșeană este o clădire monumentală de plan dreptunghiular, marcată la colțuri de patru turlle decroșate. Stilul arhitectural este inspirat și din forme târzii ale renașterii italiene, asemănător cu al vestitei biserici "Trinita del Monte" din Roma. Biserica are un plan bazilical, cu două nave laterale separate prin arcade placate cu marmură și elemente decorative renaștentiste.

Fațada estică e reprezentată de șase coloane așezate pe un soclu înalt de piatră. Pe panoul de la nivelul aticului este reprezentată în basorelief scena „Întâmpinarea Domnului”. Fațada vestică este încoronată cu un timpan în care apare chipul Sfântului Gheorghe, încadrat de coloane și de un fronton arcuit. Coama acoperișului este decorată cu fleuron în zinc și cruci stilizate, iar cele 4 turlle completează farmecul și monumentalitatea clădirii.
