# APLICAREA METODEI EVALUĂRII NEDISTRUCTIVE PENTRU ZIDĂRIA CLĂDIRILOR ISTORICE DIN OR. CHIȘINĂU: METODA INDICELUI DE CALITATE A ZIDĂRIEI

Evaluarea prin metoda nedistructivă – ICZ, a fost efectuată față de Conacul urban al lui S.L. Starov, de pe strada Tricolorului 42, or.

Chişinău. Monument de arhitectură de valoare locală datează din prima jumătate a secolului al XIX-lea.

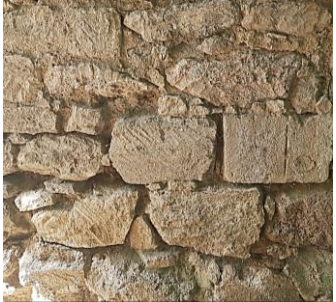
<p>Blocuri de calcar</p>
<p>Dimensiunea elementelor de rezistență - DER</p>	<p><u>PR</u> Prevalența elementelor cu cea mai mare dimensiune între 20 și 40 cm. Prezența elementelor de dimensiuni variabile.</p>

<p>Decalajul rosturilor verticale - RV</p>	<p><u>PR</u> Apariția îmbinărilor verticale într-o poziție intermediară între zona centrală a elementului inferior și marginea acestuia. Prezența îmbinărilor verticale eșalonate în mod corespunzător și a îmbinărilor verticale aliniate. Linia minimă în interiorul (LMI) secțiunii de perete este de 1.60 m</p>
