## ANALIZA CAUZELOR MICȘORĂRII EFICIENȚII VENTILĂRII NATURALE ÎN CLĂDIRILE REZIDENȚIALE

**Rezumat:** În acest articol s-au examinat factorii care influențează asupra eficienței ventilației naturale în clădirile rezidențiale. S-au analizat principalele motive pentru scăderea eficienței ventilației naturale în orașe ca defecțiunea canalului de ventilare, etanșietatea ridicată a încăperii, influența factorilor exteriori.

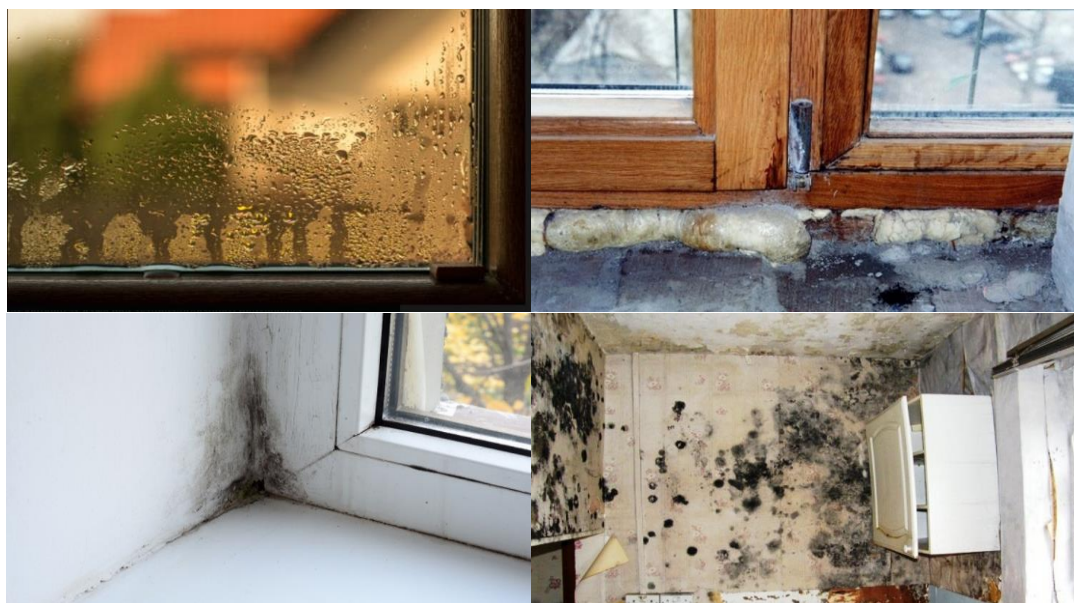
**Figura 1. Condensat pe geam, punctelor negre pe rama ferestrei, mușgaiului pe pereți, în colțuri și în spatele mobilei [1]**

- ✓ Creșterea umedității și vicierea aerului interior;
- ✓ Apariția pe geamuri a condensatului, punctelor negre pe rama ferestrei, mușgaiului pe pereți, mai ales în colțuri și în spatele mobilei;
- ✓ După aeresire în încăperi aerul foarte repede devine înfundat apare necesitatea de menținere a oberlihtelor în poziție semideschisă;
- ✓ Apariția tirajului natural invers cu mirosuri străine, provenite de la vecini;

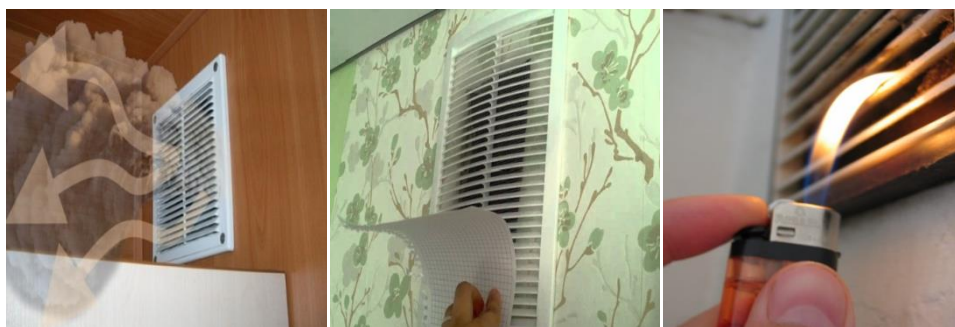
**Figura 2. Tirajului natural invers cu mirosuri străine, provenite de la vecini (poza 3-tiraj natural normal) [2]**

În foarte multe cazuri o diminuare bruscă a eficienței canalului de ventilare sunt vinovați locatarii. La execuția lucrărilor de reparație, sau replanificarea planimetriei apartamentelor, unii «meșteri» blochează grilele de ventilare, montează mobilă încorporabilă sau îngustează gaura de aspirație în canal, după dorință. Aceste acțiuni aduc la blocarea circulației aerului sau apariția tirajului invers.

În final are loc acțiunea inversă, debitele de aer se direcționează în jos și pătrund predominant în apartamentele de sus.

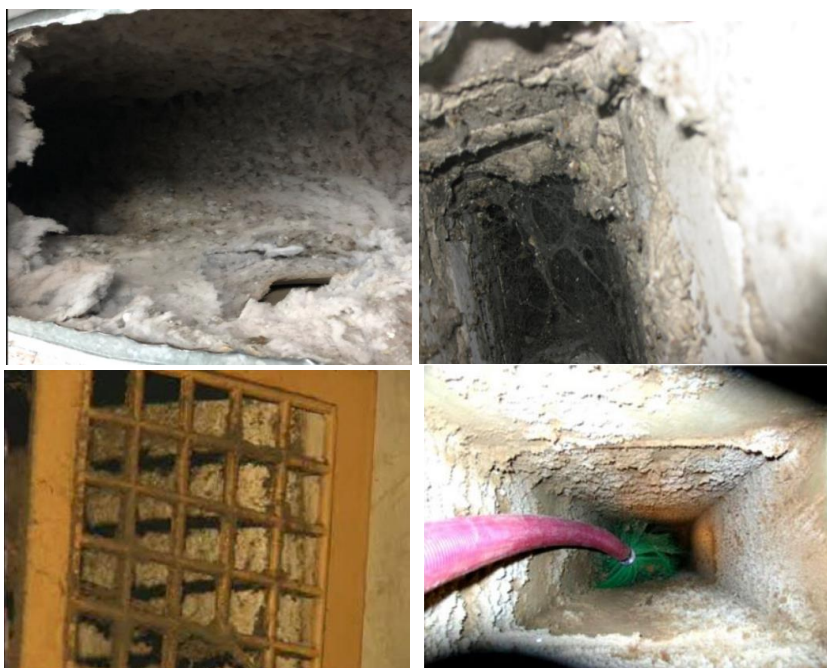
**Figura 3. Înfundarea canalului de ventilație [3]**

Însuficiența tirajului în canalul de ventilație cel mai des este cauzată de înfundarea canalului, îngustarea secțiunii transversale a canalului sau blocarea completă a acestuia.

Pe pereții canalului de aer cu timpul se depune un strat impunător de praf, plasă de păianjen. Deșeurile acumulate de ani, conduce la îngustarea canalului de aer de aici și debitul de aer evacuat de micșorează. În afară de aceasta deșeurile acumulate pot aduce la izbucnirea incendiului.

În unele cazuri înfundarea canalului de aer este provocată din vina stăpînitorilor lipsiți de scupule sau lucrătorilor. Negîndinduse la consecințe unii lucrători aruncă în canale o parte din gunoi. Îngustarea canalului se accelerează și din cauza procesului inevitabil de contracție a fundamentului, deformarea pereților și placilor. Soluționarea problemei este evidentă, este necesar de determinat gradul de poluare a canalului și să se îndeplinească curățarea canalelor de ventilare. Desinestătător este posibil de prelucrat grila de aspirație și porțiunea de canal de aer din limitele apartamentului. O curățare intensivă se execută de profesioniști cu utilizarea utilajelor speciale.

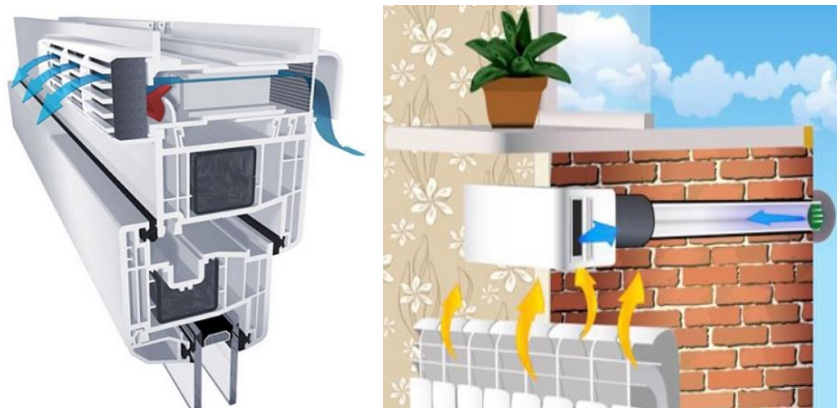
Figura 4. Monarea supapei de refulare în fereastră sau în perete [4]

O metodă mai efektivă în recuperarea circulației reprezintă montarea supapei de refulare în fereastră sau în perete. Supapele de refulare normalizează viteza aerului în încăperi, păstrînd indicii microclimei (temperatura, umiditatea) în normă.

Fiecare tip de supapă are caracteristici individuale. Modele în fereastră sunt simple în montare, însă productivitatea acestora nu întodeauna este suficientă pentru înlăturarea problemei.

Modelele în perete sunt mult mai efective, însă pentru montaj este necesar de executat gaură în perete. Greșeală în montare poate duce la înghețarea canalului sau peretelui.
