## ПРОБЛЕМЫ ТОЧЕЧНОЙ ЗАСТРОЙКИ В ИСТОРИЧЕСКИ СЛОЖИВШЕЙСЯ СРЕДЕ Г. КИШИНЕВА

*Summary:* This article deals with the modern approach to the reconstruction of the historical areas of Chisinau by means of infill development. The article tackles the problems and effectiveness of condensing the historical center of Chisinau with high-rise buildings. The results of the study reveal the need for a special approach to the reconstruction of historic urban core, considering the sanitary and construction standards.

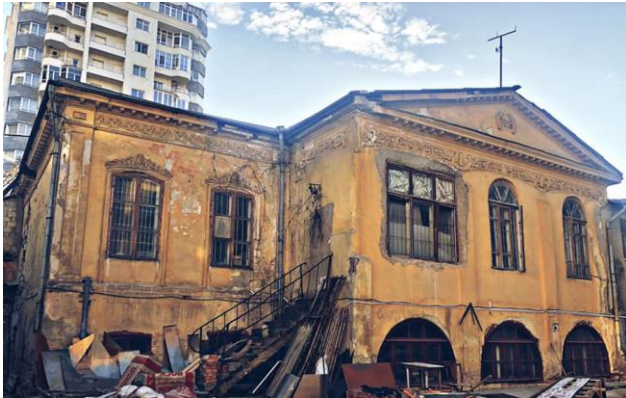
**Рис. 1.** Городской особняк семьи Казимир-Чешко, ул. Сергея Лазо, 24

За время эксплуатации здания устаревали, много раз перестраивались и изменились внешне настолько, что только специалисты могут определить их ценность и время постройки. Плохое физическое состояние большинства зданий (см. рис.1), чаще всего расценивается застройщиками как повод для их полного уничтожения на осваиваемых участках. Восстановление утраченной красоты исторического центра - вещь дорогостоящая, гораздо проще построить новое здание. Поэтому лишь немногие берутся за столь сложную и ответственную задачу, как реставрация объектов культурного наследия и на приобретенных территориях в результате

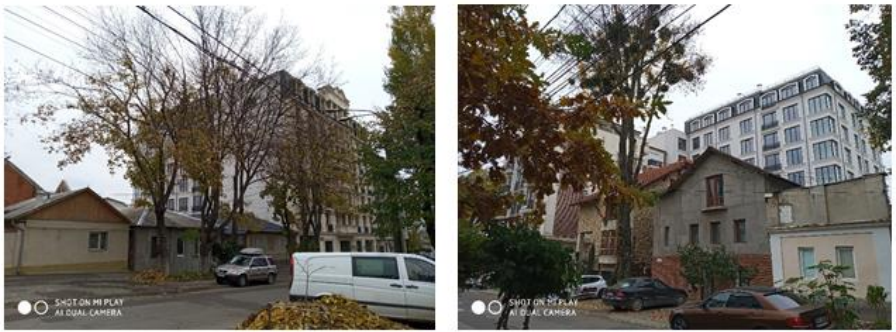
**Рис. 2.** Новые застройки на пересечении улиц Болгарэ, 5 с ул. Бернардацци, 25

Объектом исследования являются жилые здания, построенные на пересечении улиц Болгарэ, 5 с ул. Бернардацци, 25. (см. рис.2;3 и рис.6)

На начальном этапе строительства первым было построено здание по ул. Бернардацци, 25 с режимом высот в П+4Е. В результате расчетов было доказано, что санитарные нормы в области освещенности и инсоляции были соблюдены. Эти данные подтвердились и при натурных исследованиях.

Торцы здания оставлены глухими, что позволяет произвести строительство по периметру квартала в случае его застройки в будущем. Близлежащая, окружающая среда представлена зданиями в 1-3 этажа перестроенных в 60х годах XX века, к сожалению, не представляющими исторической ценности. В основе своей, квартал, является продолжением ул.Бернардацци, состоящий из зданий с высотой не более 1-4 этажей. В этом состоит его основная ценность.

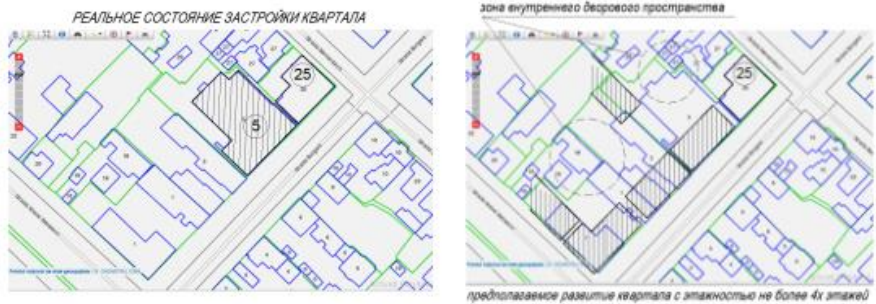
**Рис. 7.** Застройки квартала

Качество жилой среды рассматривается на разных уровнях: как для отдельного здания, так и для территории застройки в целом. Комплексность как метод реконструкции состоит в одновременном осуществлении мероприятий по планировочной организации территории, сносу малоценных и строительству новых жилых и общественных зданий, капитальному ремонту зданий и охраняемой застройки. Кроме этого, при реконструкции жилищного фонда в исторических районах крайне остро стоит вопрос о сохранении и преобразовании застройки, ценной в градостроительном, историко-культурном, архитектурном и художественном отношении. Исходя из вышесказанного, сохранение кварталов в прежних размерах, при правильном выборе архитектурного стиля, формы - не превышая объемно-пространственных пределов, создаст возможность восприятия данной территории в контексте его исторических характеристик. При невозможности восстановления исторического облика зданий в связи с их утратой во времени, предложенный подход предполагает на некоторых участках центральной исторической зоны сохранить психологическое восприятие квартала, как части прошлого при возможном рациональном увеличении плотности застройки. ( см. рис.7)
