**THE LOST WOODEN ARCHITECTURE OF THE R. MOLDOVA
УТЕРЯННОЕ ДЕРЕВЯННОЕ ЗОДЧЕСТВО Р.МОЛДОВА**

Albu I.V. / Албу И.В.

Technical University of Moldova, Chisinau, Dacia, 41, 2060

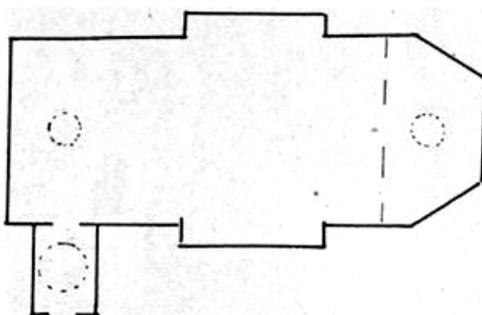
Рисунок 5 - Основная форма деревянных церквей 18-19в.

Как правило, в плане это сооружения из 3 частей с квадратным нефом и гранеными алтарем и притвором. Колокольня расположена с западной стороны. В интерьере низкий притвор контрастирует с высоким и светлым под купольным пространством. [4]

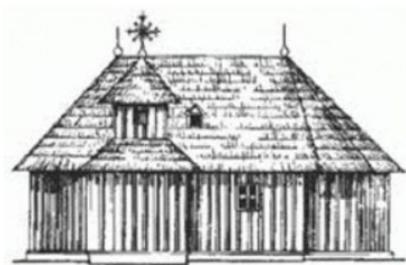
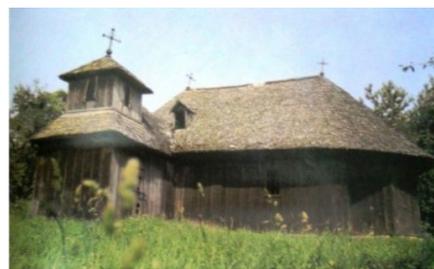
Рисунок 6 - Старая деревянная Церковь села Петрушень

Деревянная церковь Святых архангелов села Петрушень, построенная в 1702 году, считается самой старой церковью такого типа в Молдове (рис.6). Она является ярким примером церковной архитектуры народного характера. У этой церкви была высокая крыша в четырех уровнях, покрытая дранкой. Деревянные стены были возведены на каменном фундаменте. Потолки наоса и алтаря имитируют восьмиугольные купола. Первое документальное упоминание о селе Петрушень датировано 1620 годом.

В 1994 году в результате вспыхнувшего пожара церковь сгорела до основания и не была отреставрирована. В 1998 году в селе Петрушень была построена новая каменная церковь.

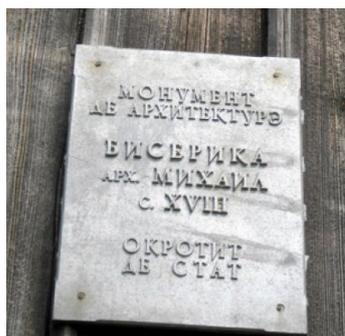
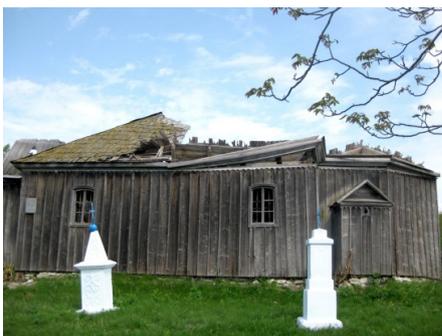
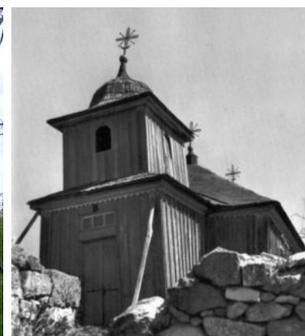
Рисунок 7 - Церковь Святого архангела Михаила в селе Хилиуць Рышканского района, памятник архитектуры XVIII века

К сожалению, так выглядит церковь Святого архангела Михаила в селе Хилиуць Рышканского района на данный момент. Двухсотлетний памятник архитектуры, согласно установленной табличке, находится под защитой государства. Церковь, состоящая из 3 срубов, была реконструирована в 1848-м году. С тех пор для сохранения храма серьёзных мер не предпринималось.
